# Schnell, diskret und fachgerecht

## Gewerbe-Immobilie wird modernisiert

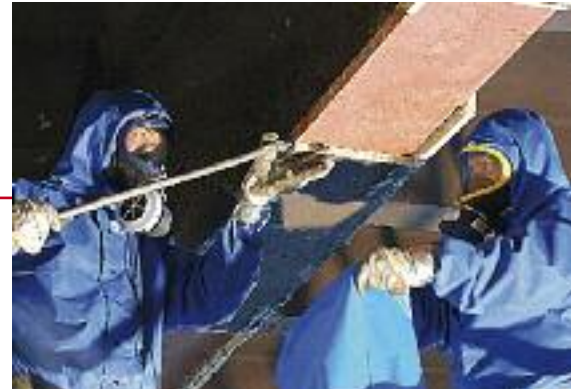
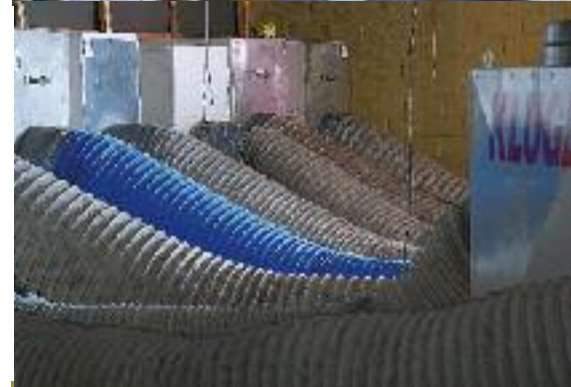
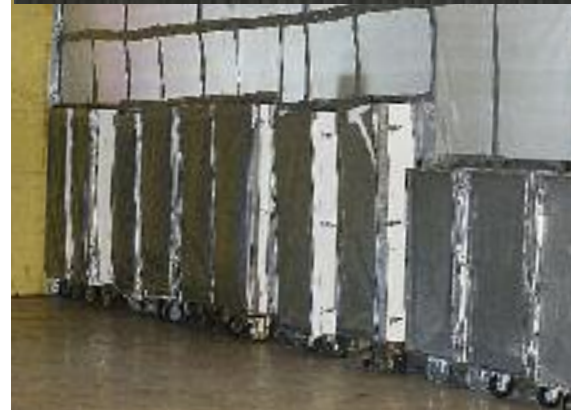
Kluge ist seit Jahren unter den Schadstoffsanierern eine feste Größe. Auftraggeber schätzen vor allem die diskrete und seriöse Vorgehensweise, die hohe Sachkenntnis der Arbeitskräfte und die konsequente Einhaltung der Sicherheitsvorschriften. Fotoleiste oben: Filigranarbeit an einem asbestummantelten Deckenstrahlträger; Lutten der Luftabsaugung sowie die Kehrseite davon. Fotoleiste links: Duschkabine, Messprotokoll für die Faseranteile der Luft im Schwarzbereich, Maske. Fotos rechte Seite: entkernte Halle; Spezialaggregat zur deponierfähigen Verfestigung der Asbestfasern in Zement direkt an der Anfallstelle.
